# Scheurvorming in jong beton

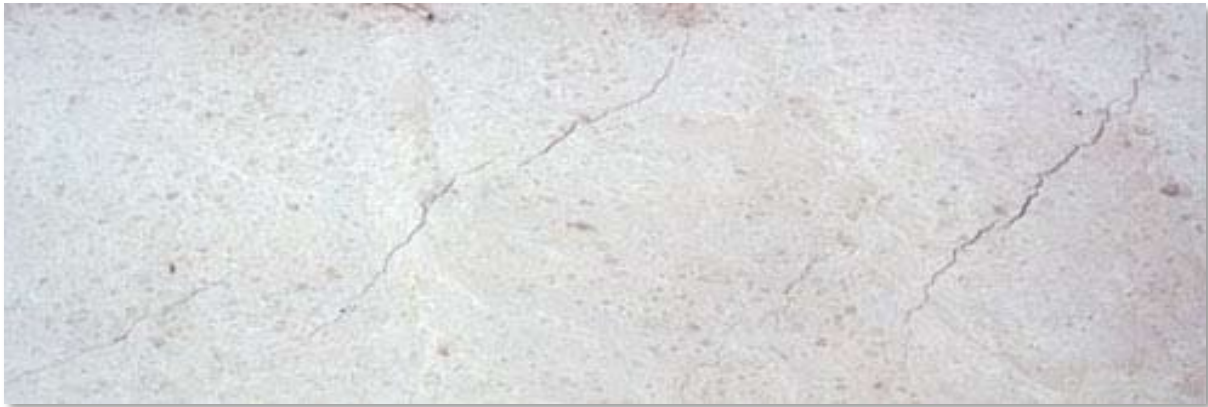
Foto 1: Plastische krimp-scheuren in bovenaanzicht, waar ze doorlopen tot aan de onderkant vloer (type F)

Een ander gevolg van sedimentatie is dat aan het betonoppervlak een dun laagje water verschijnt, ook wel wateruitstoting of 'bleeding' genoemd. Onder invloed van de temperatuur, de luchtvochtigheid maar vooral de windsnelheid, zal dit water verdampen. zo lang de wateruitstoot groter is dan de verdamping, ziet men weinig aan het betonoppervlak. Maar, als de verdamping sneller gaat dan de aanvoer van bleedingwater, gaat de verdamping door tot in de poriën. Hierdoor vernauwen de poriën zich, wat trekspanningen oplevert die niet door de nog plastische betonspecie kunnen worden opgenomen. Plastische krimpscheuren zijn het gevolg. Vooral grote (onbekiste) oppervlakken (vloeren en verhardingen) zijn gevoelig voor dit type scheuren omdat de uitdroging over een groot oppervlak kan plaatshebben (type E, F en G).

Het verloop van de plastische krimpscheuren is tamelijk willekeurig en grillig. De randen van dergelijke scheuren zien er vaak rafelig uit met soms wat losliggende toeslagkorrels.

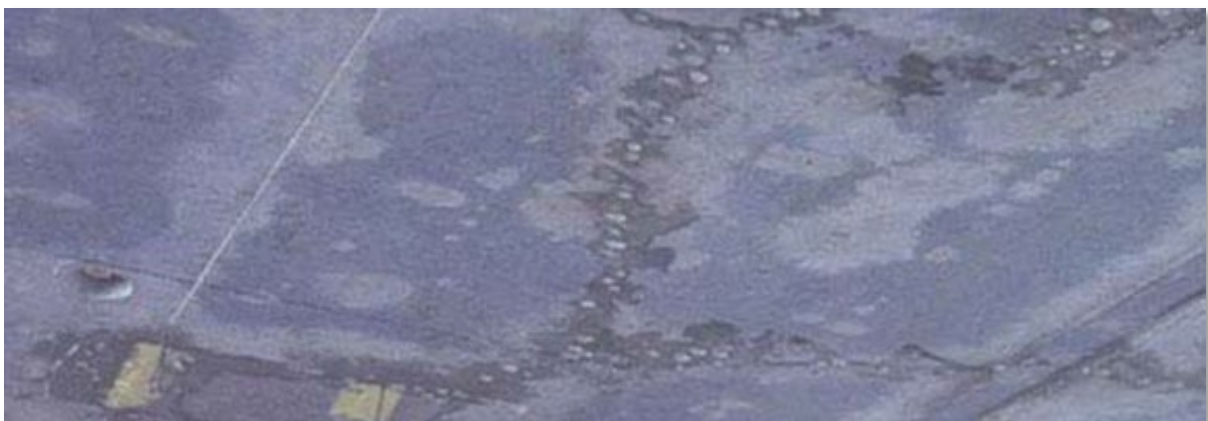
Foto 2: Plastische krimp-scheuren in onderaanzicht, waar ze doorlopen tot aan de onderkant vloer (type F)

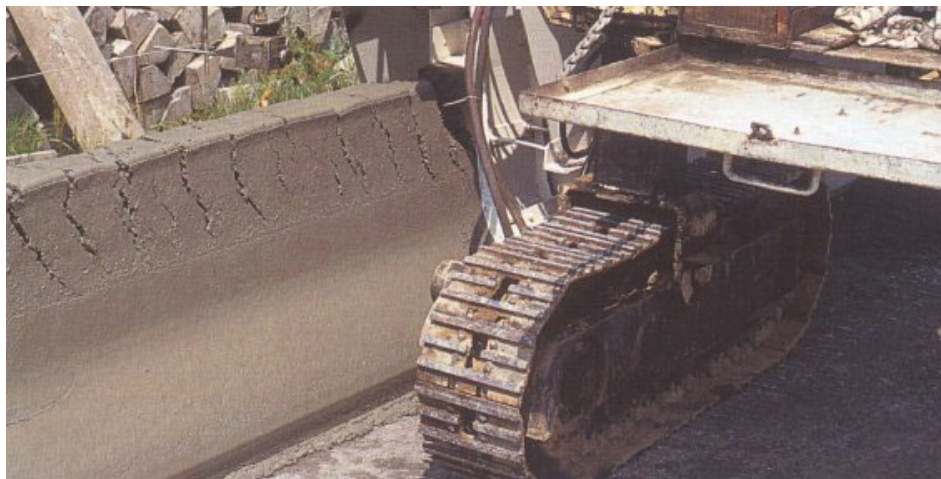
Foto 3: Trekscheuren bij aanleg voertuigkering

De trekscheuren ontstaan wanneer de wrijving tussen de betonspecie en de glijkist groter is dan de inwendige treksterkte (cohesie of samenhang) van de betonspecie. De betonspecie wordt letterlijk uit elkaar getrokken. Oorzaken kunnen zijn:

- betonspecie met te weinig samenhang
- te weinig cementlijm in de betonspecie waardoor er geen goede glijlaag aanwezig is;
- te veel cementlijm in de betonspecie waardoor de "kleef" tussen het mengsel en de bekisting erg groot is;
- een vuile glijbekisting waardoor de wrijving tussen bekisting en betonspecie te groot wordt;
- een te snelle opstijving waardoor de betonspecie aan de bekisting hecht.

Dergelijke scheuren zijn soms heel fors en geven aan dat er iets structureel mis is. Stoppen met storten en de oorzaak verhelpen is meestal de enige remedie. Het gedeelte met de trekscheuren zal gewoonlijk gesloopt moeten worden.

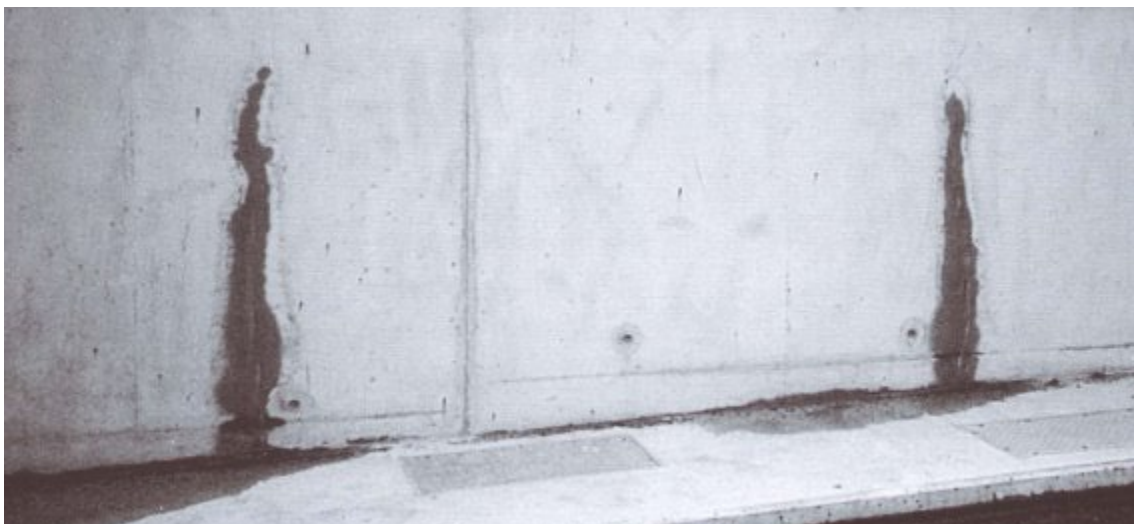
Foto 4: Scheuren ontstaan door verhinderde vervorming, verticaal en doorgaand (type H)

Het klassieke voorbeeld (type H) is een betonwand die op een al verharde vloer wordt gestort. Door de warmteontwikkeling in het beton zal de temperatuur in de wand stijgen en de wand wil uitzetten. De vloer verhindert dit en in de wand ontstaan drukspanningen. Deze drukspanningen blijven betrekkelijk laag en kunnen verder geen kwaad. Na verloop van tijd zal de wand gaan afkoelen en een thermische krimp is onvermijdelijk. Omdat de wand bij de aansluiting met de vloer niet vrij kan bewegen en dus verhinderd wordt in zijn vervorming, kan tijdens het afkoelen de treksterkte of de maximale vervormbaarheid, ook wel breukrek genoemd, worden overschreden en zal de wand scheuren. Door de temperatuur in het verhardende beton zo laag mogelijk te houden wordt het risico op dergelijke scheuren verkleind. (Zie kader)
